薬食安発 0623 第 1 号 平成 26 年 6 月 23 日

家庭用電気マッサージ器に関する自主点検等について

# 家庭用ローラー式電気マッサージ器の使用中止のお願い

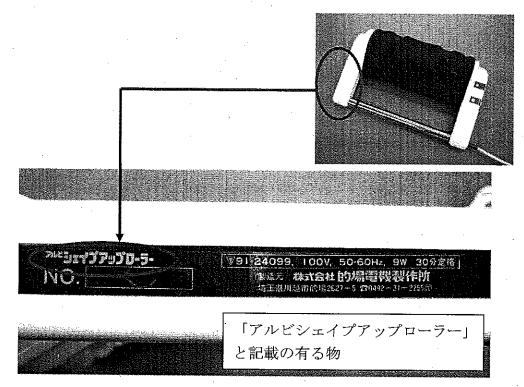
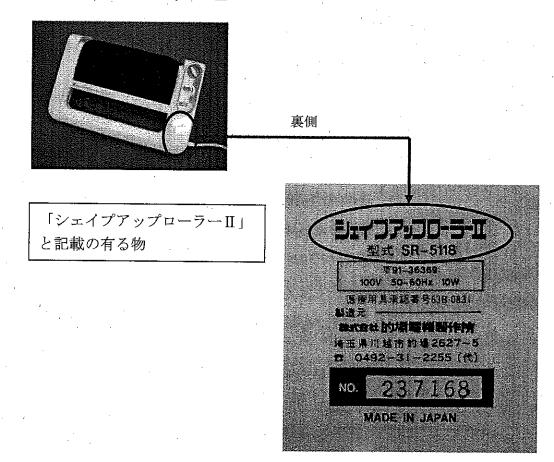
# 販売名確認個所

①アルビシェイプアップローラー 商品本体側面に商品名を記載したラベルを貼付

②シェイプアップローラー II 商品本体裏面に商品名を記載したラベルを貼付

使用を中止して、弊社までご連絡ください。
